Asunto: Informe final de Auditoría de Cumplimiento a la Policía Nacional

**INFORME AUDITORÍA DE CUMPLIMIENTO**

**PROCESOS DE CONTRATACIÓN PARA LA ADQUISICIÓN DE BIENES Y  
SERVICIOS RELACIONADOS CON OBRAS DE INFRAESTRUCTURA  
SEGUROS PARA AERONAVES Y LA ERRADICACIÓN DE CULTIVOS  
ILÍCITOS EN LA  
POLICÍA NACIONAL.**

**VIGENCIA FISCAL 2023.**

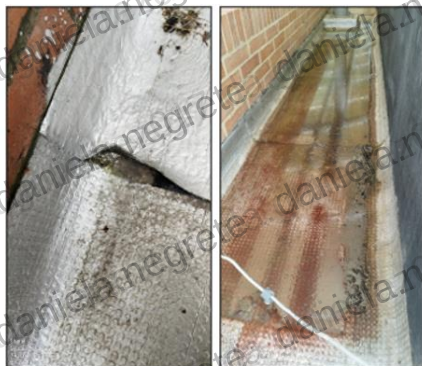
Fotografía: Visita técnica CGR

Lo anterior, por inobservancia de las obligaciones contractuales a cargo del contratista de obra LIMACOR MY S.A.S.; la omisión en el cumplimiento de las funciones a cargo de la supervisión asignada por la Policía Nacional<sup>101</sup>.

El presente hallazgo administrativo con presunta incidencia disciplinaria que generó beneficio de auditoría, se configura a partir de elementos, bienes que presentan daño, deterioro o problemas de calidad.

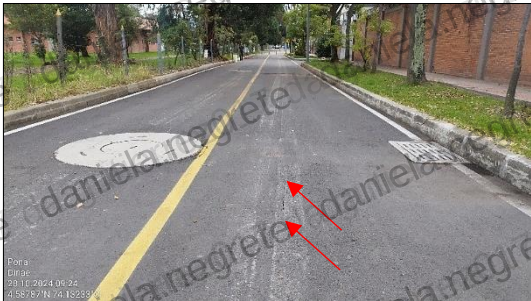
En el recorrido se evidenció que la estructura se encuentra en uso por parte de los funcionarios; sin embargo, en el segundo tramo de la vía con un área de 702m<sup>2</sup>, se observó deficiencias de calidad<sup>105</sup>, tal como desgaste y fisuras de severidad baja sobre la capa de rodadura e irregularidades como ahuellamiento en la zona perimetral de

Fisura

Así las cosas, mediante el acta No. 003 SUEPO-GRUIN 2.25 de fecha 16 de noviembre de 2024, la supervisión del contrato y el contratista de obra realizaron el diagnóstico y planeación de la intervención para la subsanación de las fallas observadas en el pavimento.

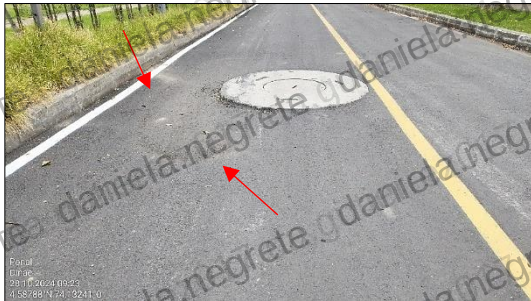
Ahuellamiento

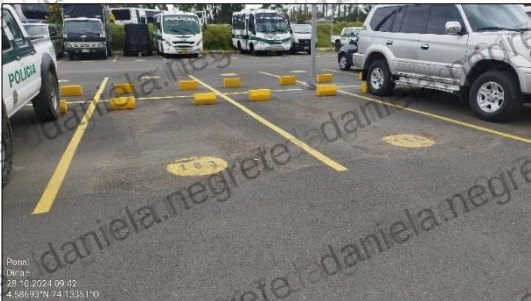
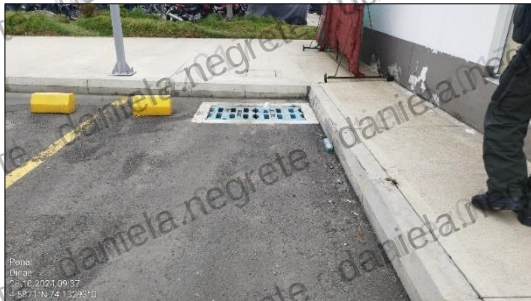
los pozos; mientras que en la zona del parqueadero de área 4.633,83m2, se observó en algunas secciones el descubrimiento mínimo de agregados.

Descubrimiento de agregados

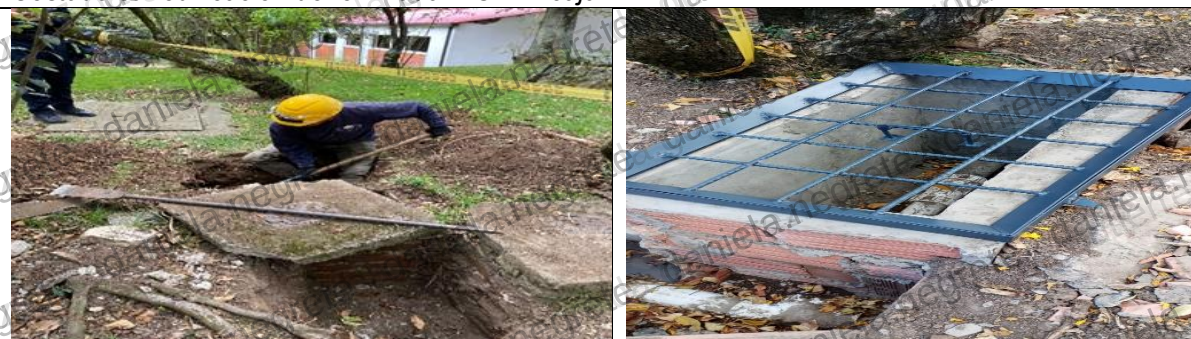
Costado sur edificación denominada BIUNI 1 caja

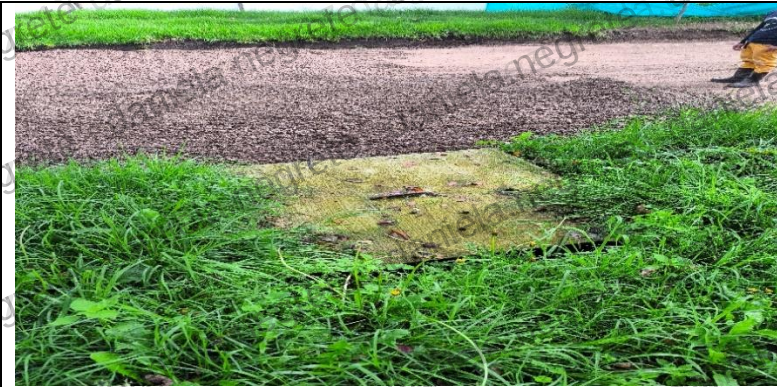
Caja ubicada en el costado oriental contenedores

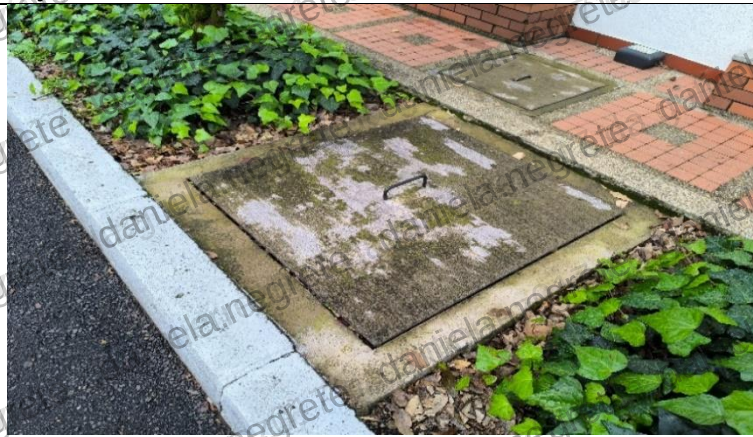
Caja ubicada frente a la edificación CAOFI

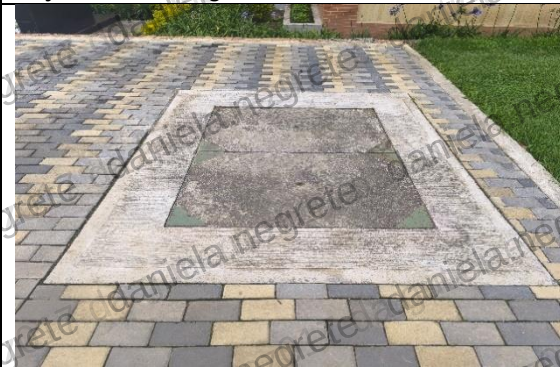
Caja urbanismo gradería

- ✓ Ítem A1-3.32 Reposición e instalación de tapa de registro plástica, una vez realizada la verificación en el desarrollo de la visita **“técnica a la Escuela de Postgrados de Policía “Miguel Antonio Lleras Pizarro”**, esta actividad no fue evidenciada por parte el auditor razón por la cual se muestran las dos (2) tapas registro; por tanto, se solicitó al contratista la instalación de los elementos contemplados en el contrato, con un plazo hasta el 29/11/2024. De lo anterior, se dejará evidencia mediante registro fotográfico del antes y después de la actividad.

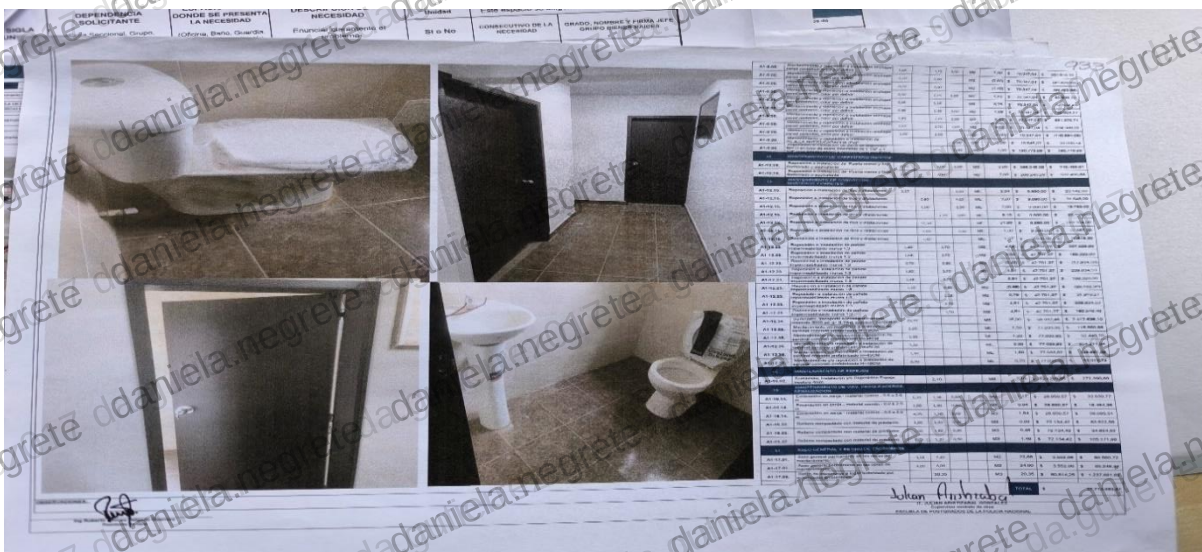
Instalación de tres (3) sanitarios en la edificación denominada baño entrada guardia Av. Boyacá acta parcial Nro. 2, no fue indicado que correspondía a unidades nuevas y que corresponden a la diferencia registrada en el acta.

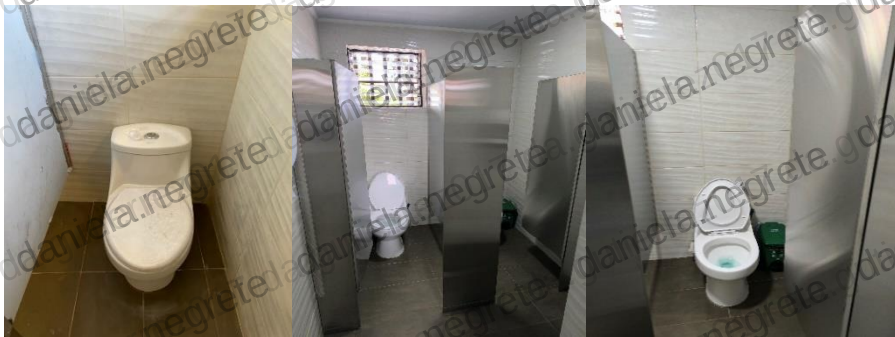
Instalación de tres (3) unidades en los baños Casona, realizado en el acta Nro. 6, dos (2) en baños de mujeres y uno (1) en baño de hombres.

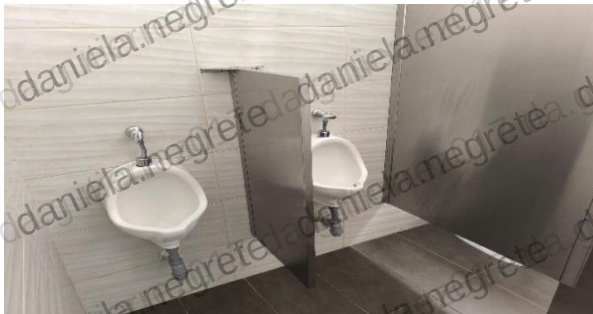
En el acta parcial Nro. 8 fueron instalados dos (2) orinales en los baños de hombres espacio denominado Casona, el cual fue verificado por la visita realizada por la Contraloría.

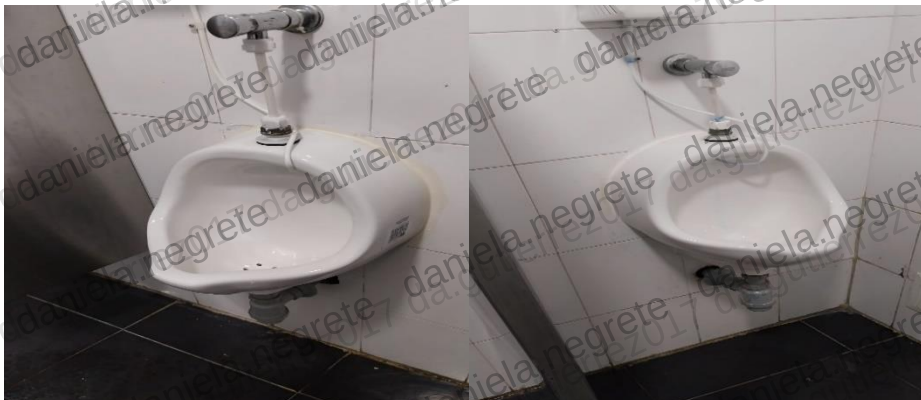
Y en el acta parcial Nro. 8 fueron instalados en la edificación denominada bloque A, dos orinales.

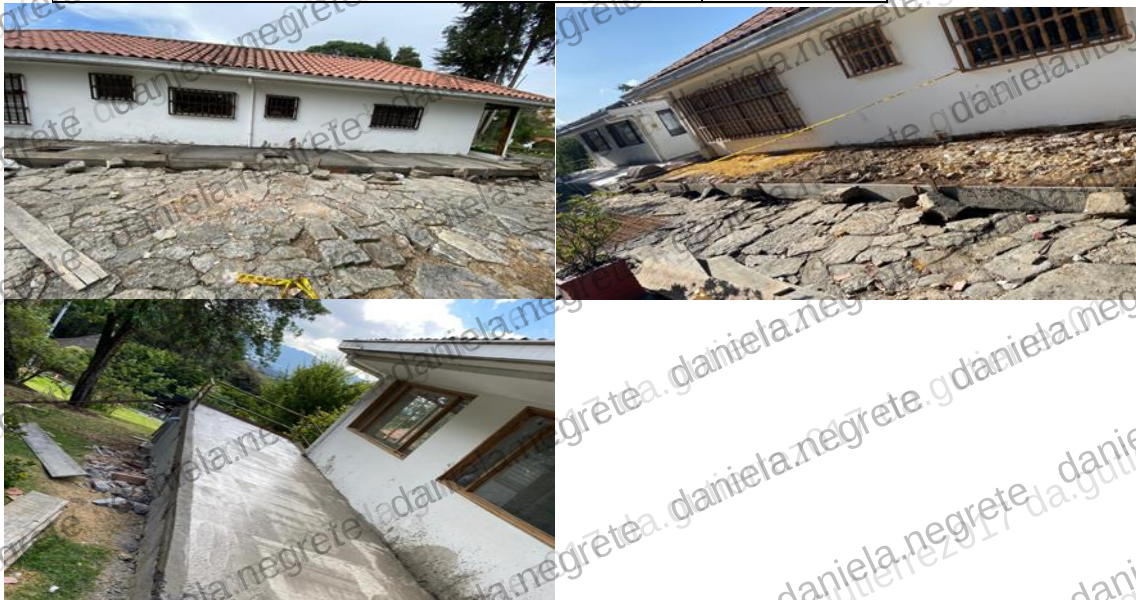
✓ Ítem A1-8.02 "mantenimiento y reposición e instalación de alisado de piso 2cm", actividad realizada en el acta Nro. 7 orden de trabajo Nro. 30 en la edificación denominada auditorio Saulo Gil donde se ejecutaron 30 m2 en los dos (2) laterales costado norte y sur. Al momento, de la visita técnica no fue verificada por el grupo auditor sobre la intervención realizada a este espacio.

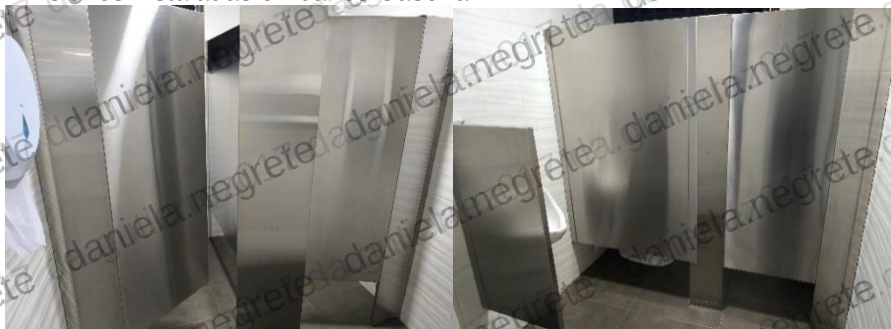
Divisiones instaladas en baños Casona

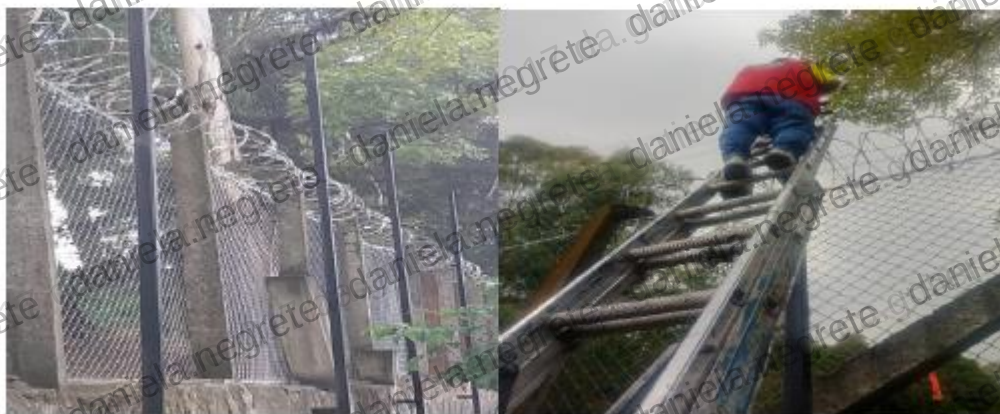
sirenas eco de sonido en perfectas condiciones y realizando el templado de las guayas de concertina, como se observa en el siguiente registro fotográfico:

Aun cuando se realizó el mantenimiento que permite el correcto funcionamiento de la cerca eléctrica así como de la concertina, la entidad deberá realizar podas frecuentes a la vegetación que se encuentra sobre la reja y muro de ceramieto perimetral, esto con el fin de evitar el acelerado deterioro de los elementos instalados que a causa del contacto generan en el caso de la cerca eléctrica activación de la misma dejándola deshabilitada; asimismo se recomienda realizar poda de ramas que están cerca de los elementos instalados y que al presentar caída de las mismas se presentan el destiempo de la cerca y de la concertina.

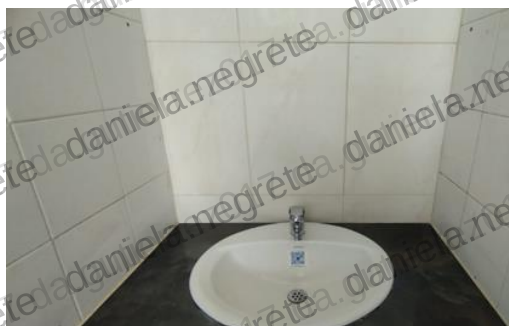
A4-3.56. REPOSICIÓN E INSTALACIÓN DE GRIFERÍA MONOCONTROL PARA LAVAMANOS.  
CANT. (1 UNIDAD).

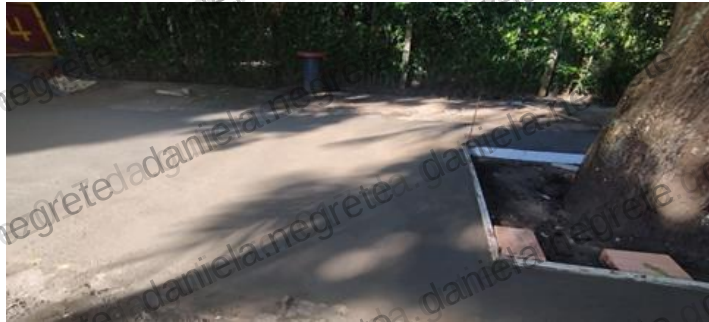
**A4-8.05. MANTENIMIENTO Y REPOSICIÓN E INSTALACIÓN DE ALISTADO DE PISO 4CM IMPERMEABILIZADO. CANT. (20,35 M2)**

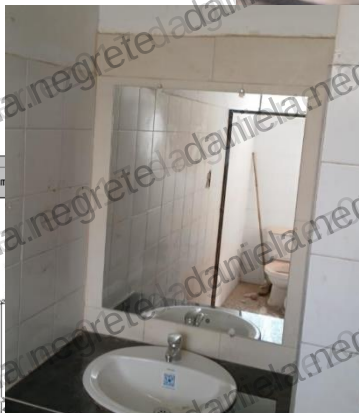
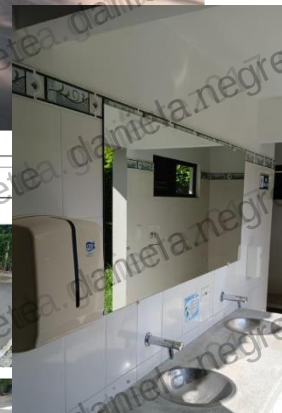
**A4-15.02. SUMINISTRO Y REPOSICIÓN ESPEJO (4,542 M2)**

**INSTALACIÓN Y/O INCOLORO 4MM. CANT.**

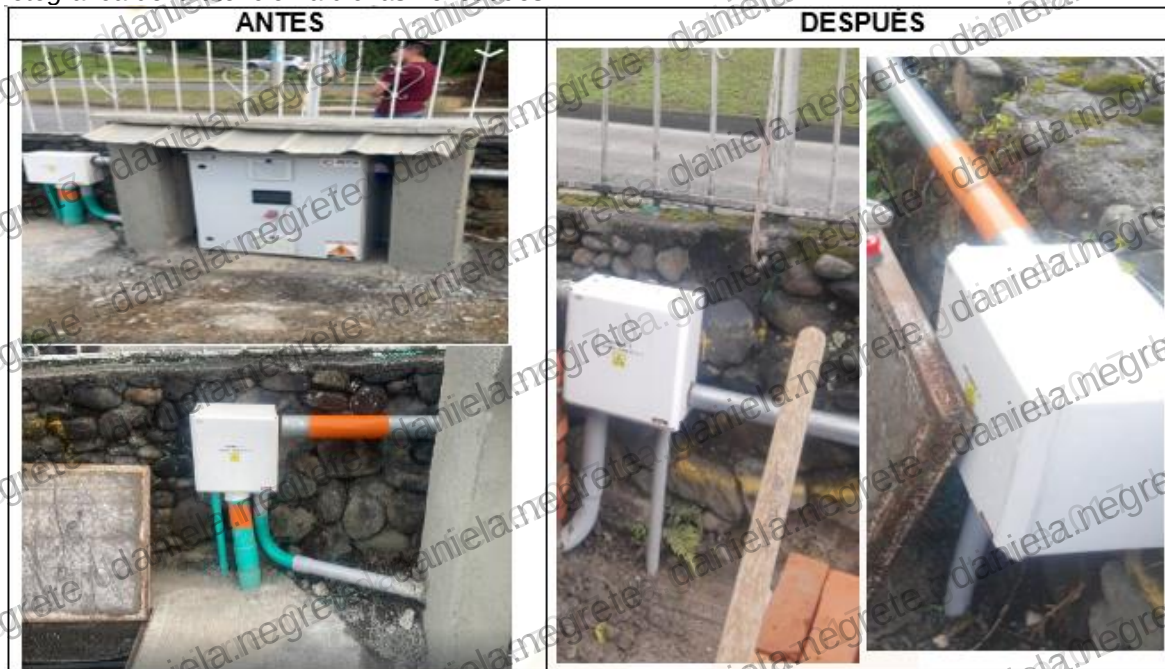
**Respuesta:** dando respuesta a las observaciones realizadas me permito adjuntar la evidencia fotográfica de la atención a dichas novedades:

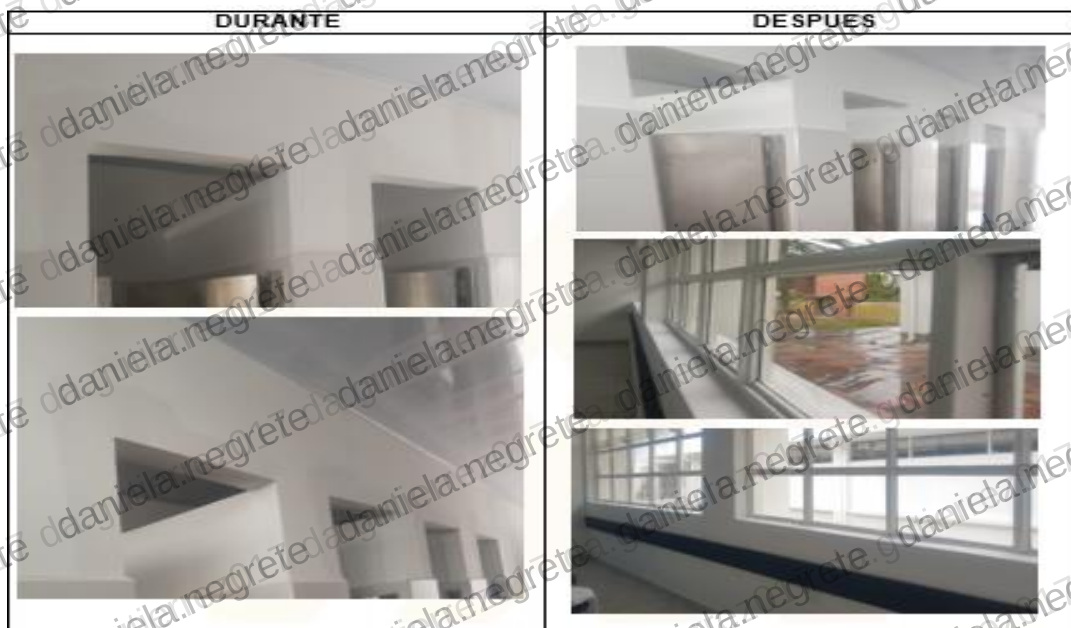
**Respuesta:** dando respuesta a las observaciones realizadas me permito adjuntar la evidencia fotográfica de la atención a dichas novedades:

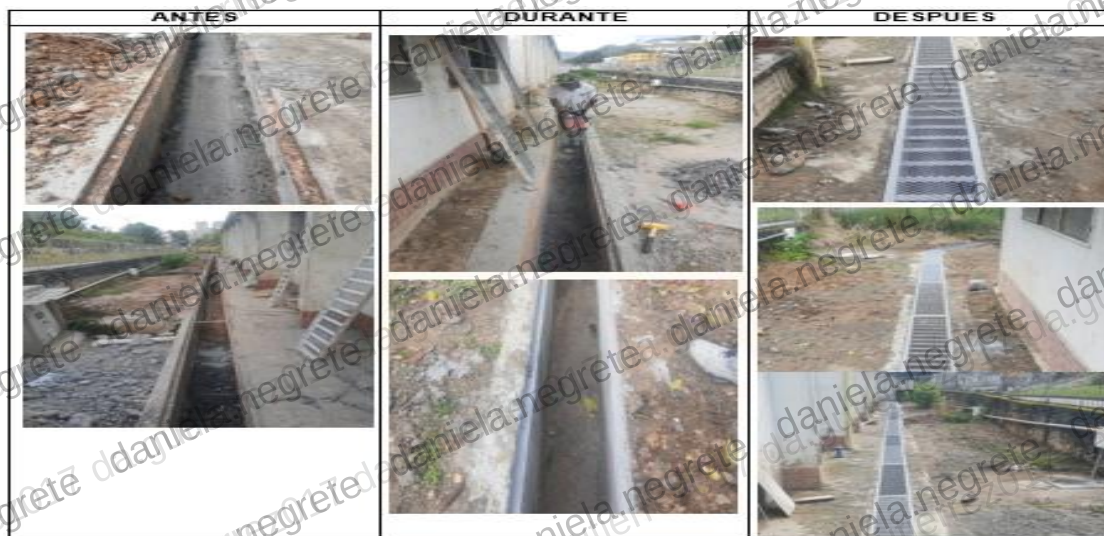
**Respuesta:** dando respuesta a las observaciones realizadas me permito adjuntar la evidencia fotográfica de la atención a dichas novedades:

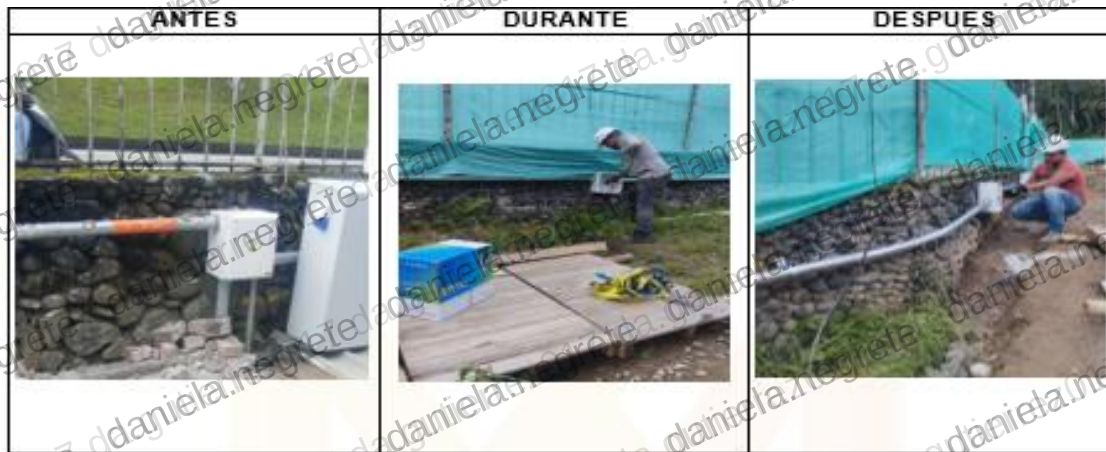
**Observación:** presentan deficiencias en la base de instalación y /o en el anclaje al Muro.

**Respuesta:** dando respuesta a las observaciones realizadas me permito adjuntar la evidencia fotográfica de la atención a dichas novedades:

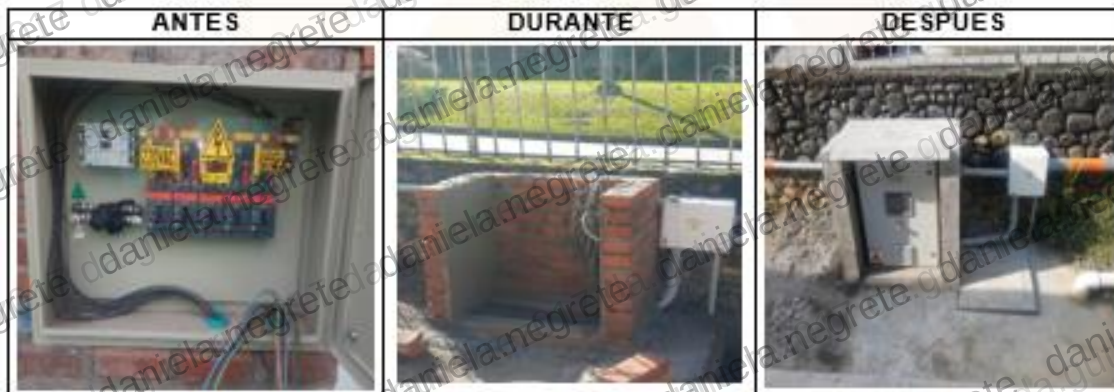
**NP – 63.** SUMINISTRO E INSTALACIÓN DE GABINETE 1.20X1.20 CON BARRAJE TIPO ESCALERA PARA 2 CUENTAS 2 TOTALIZADOR 70 AMP BIFASICOS Y 5 TOTALIZADORES DE 60 AMP CON BARRAJE PUESTA A TIERRA Y DPS.

**Observación:** el nicho que contiene el gabinete y que sirve de protección al mismo, es rudimentario, tiene deficiencias en el acabado de los muros y carece de la plaqueta de cierre en concreto para su protección.

**Respuesta:** dando respuesta a las observaciones realizadas me permito adjuntar la evidencia fotográfica de la atención a dichas novedades:

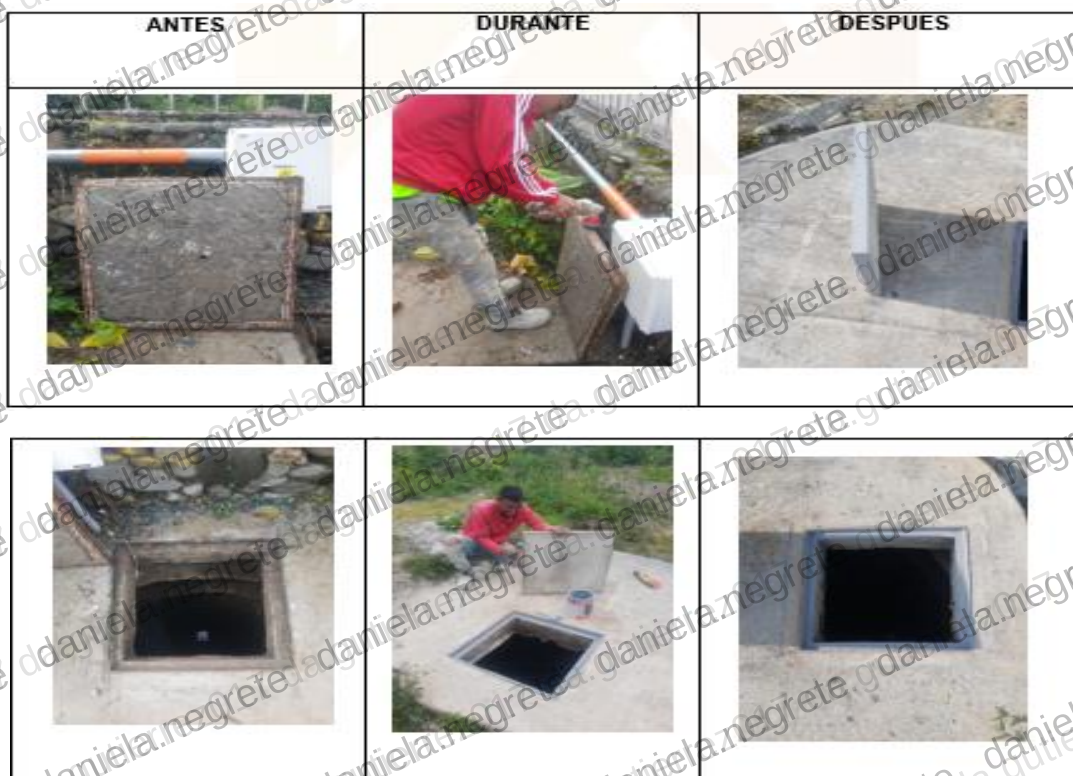
**Observación:** Los marcos presentan alta oxidación y el acabado de la superficie es irregular en alto y bajo relieve.

**Respuesta:** Dando respuesta a las observaciones realizadas me permito adjuntar la evidencia fotográfica de la atención a dichas novedades:

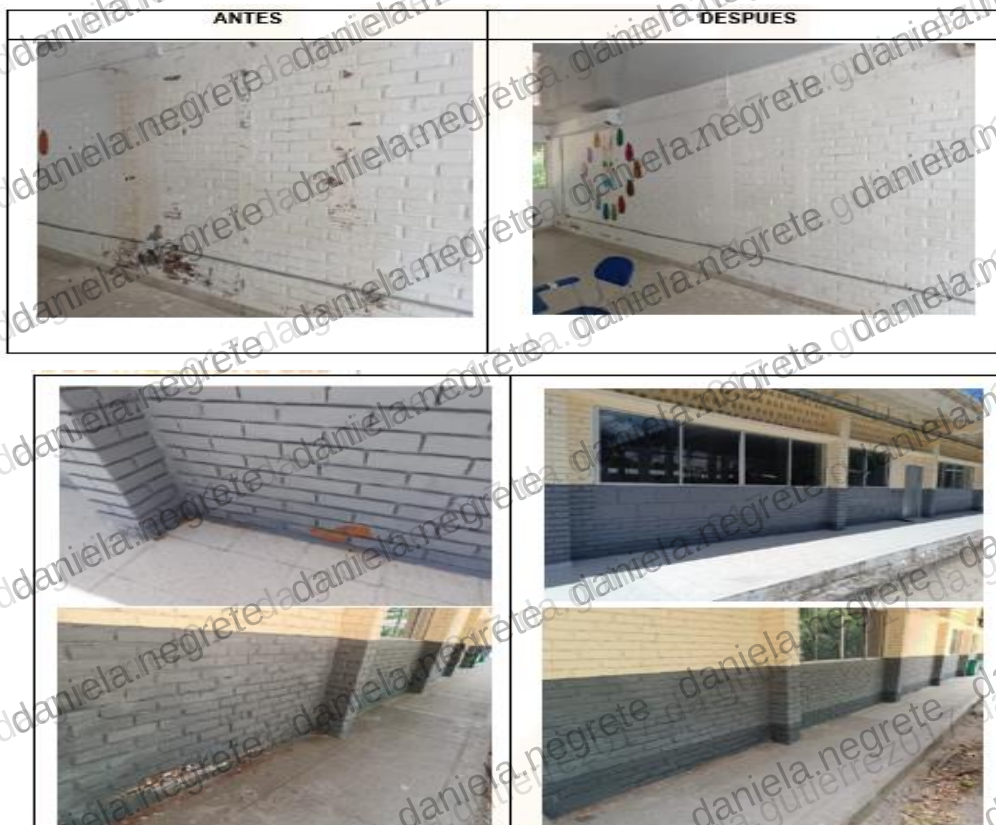
Observación: existe desprendimiento del acabado de pintura en las áreas señaladas, lo que evidencia una deficiente ejecución de la actividad de alistamiento de la superficie.

**Respuesta:** dando respuesta a las observaciones realizadas me permito adjuntar la evidencia fotográfica de la atención a dichas novedades:

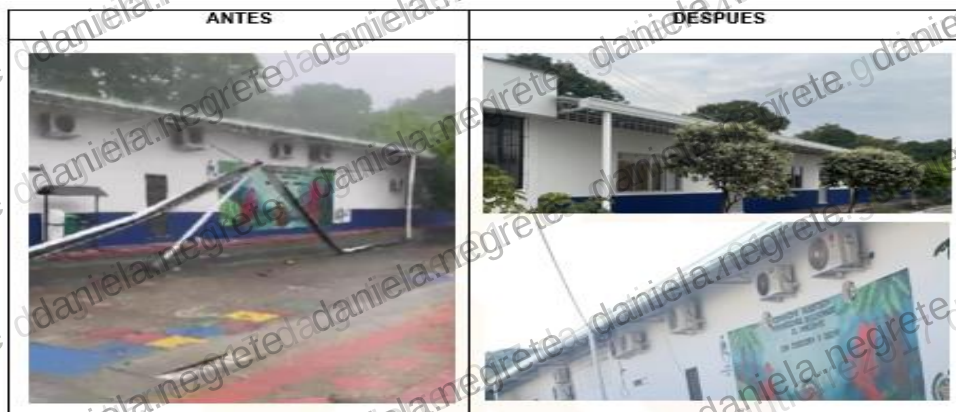
Observación: las canales metálicas presentan hongo en la superficie externa, lo que indica que la pintura utilizada no fue especificada para el tipo de clima, y los anclajes son insuficientes y el desarrollo no cumple con la exigencia establecida".

**Respuesta:** dando respuesta a las observaciones realizadas me permito adjuntar la evidencia fotográfica de la atención a dichas novedades.

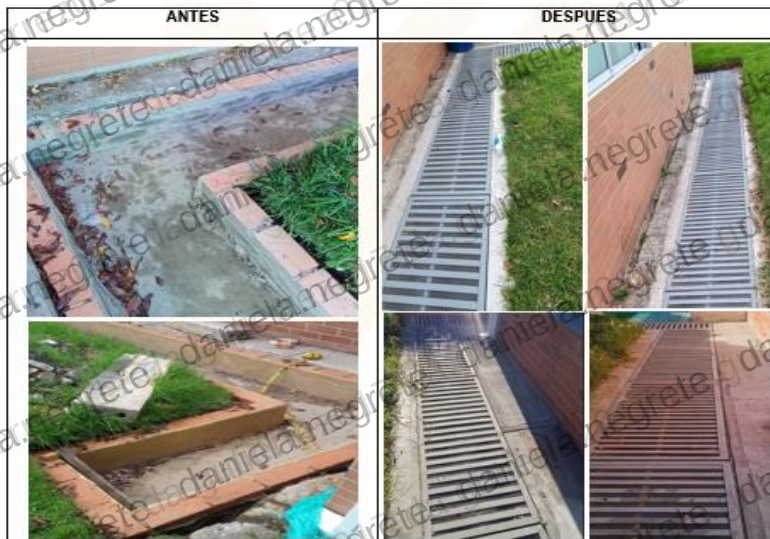
Observación: se presenta oxidación en la rejilla metálica, los bordes en concreto no fueron afinados, existen desprendimientos del pañete de los muros laterales, la superficie de fondo no cuenta con el afinado de acabado”.

**Respuesta:** dando respuesta a las observaciones realizadas me permito adjuntar la evidencia fotográfica de la atención a dichas novedades:

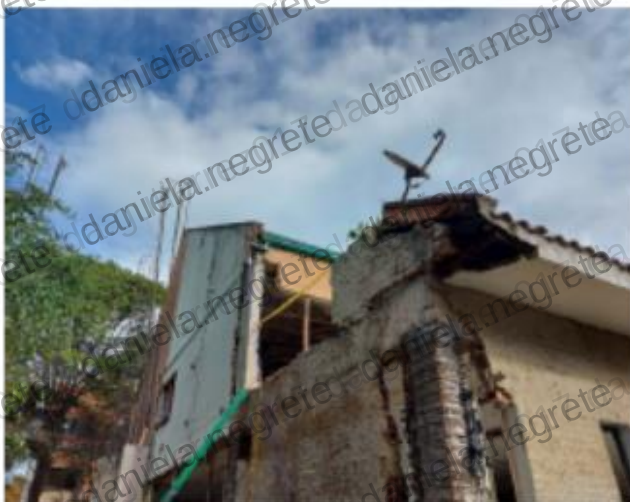
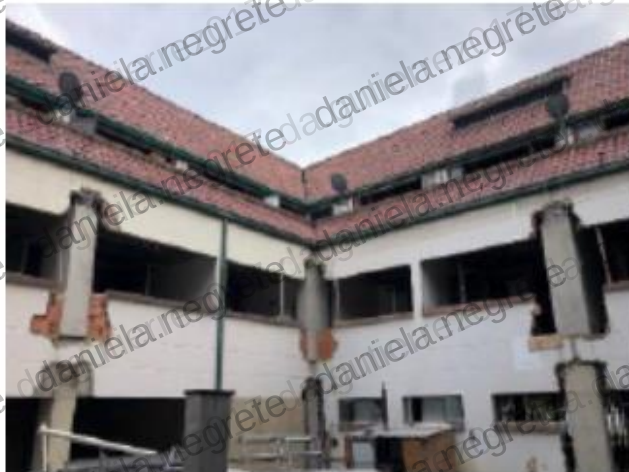
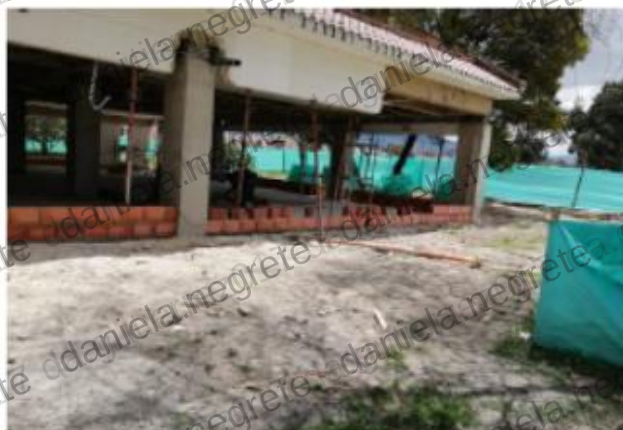
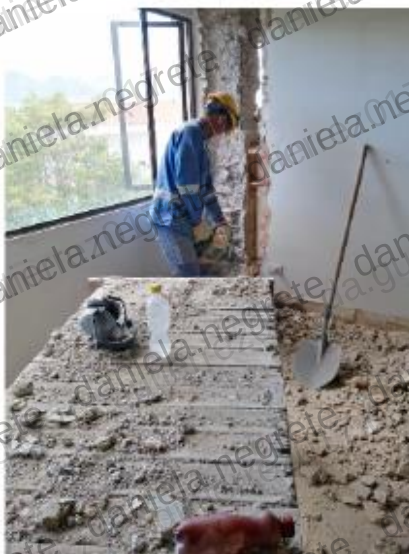
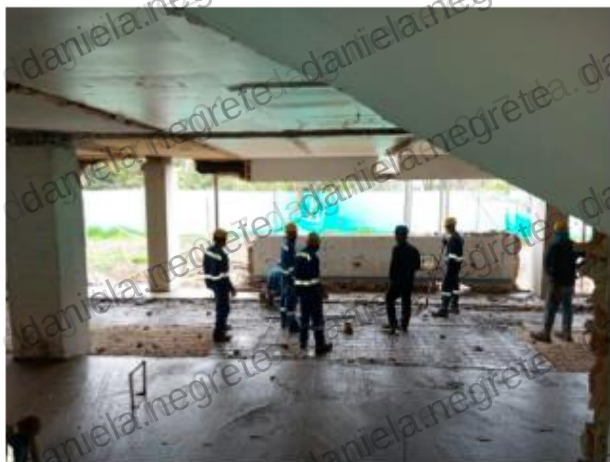
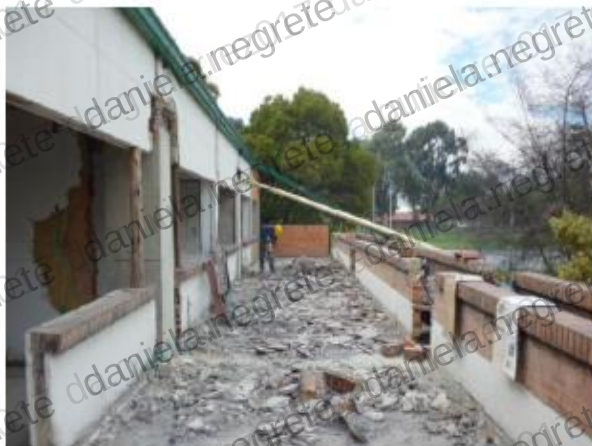
- Reposición de mampostería derivado del proceso constructivo para realizar el reforzamiento: si bien durante la visita realizada por la CGR no se pudo evidenciar, en la ejecución de la obra se debió reponer mampostería derivada propia de la actividad de reforzamiento, que se muestra en las imágenes siguientes, y que están incluidas en la memoria:

Dado lo anterior es correcta la cantidad objeto de revisión presentada para reconocimiento de pago al Contratista de Obra

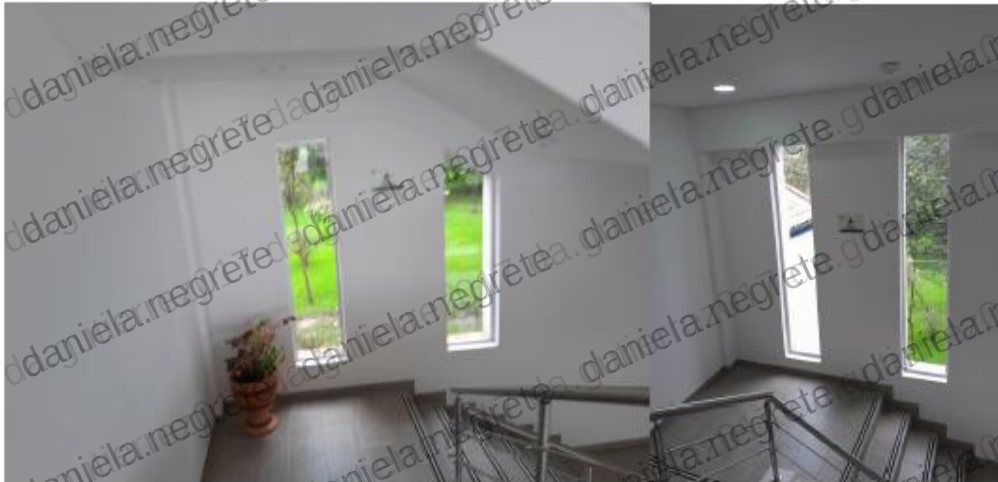
Imagen 11: fuente comunicación S/N del 19/11/2024 UNIVERSIDAD NACIONAL DE COLOMBIA

Dada la diferencia consignada en el informe de la CGR se realiza revisión en sitio y frente a la diferencia encontrada se observa que no se han tenido en cuenta las ventanas que se ubican en los descansos de las escaleras y las cuales tienen las siguientes dimensiones:

- 1 ventana de 0.50 x 1.80 = 0.90M2
- 1 ventana de 0.50 x 2.08 = 1.02M2
- 2 ventanas de 0.50 x 2.67 = 2.67M2
- Total: 4,59M2

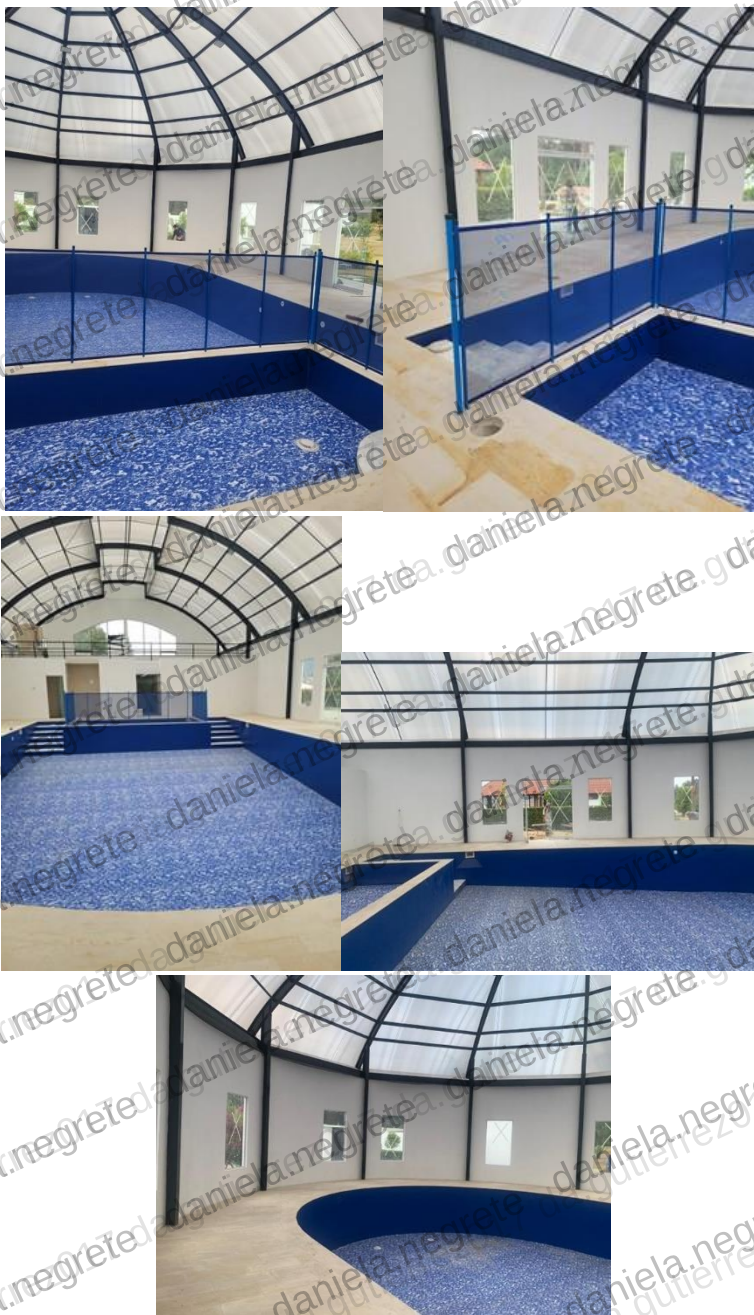
Ahora bien, es contraevidente que las afectaciones observadas en la piscina de Paipa surgieron después de la entrega final y no son atribuibles a defectos en la construcción ni calidad de los insumos. A continuación, se muestra el estado de recibo del área:

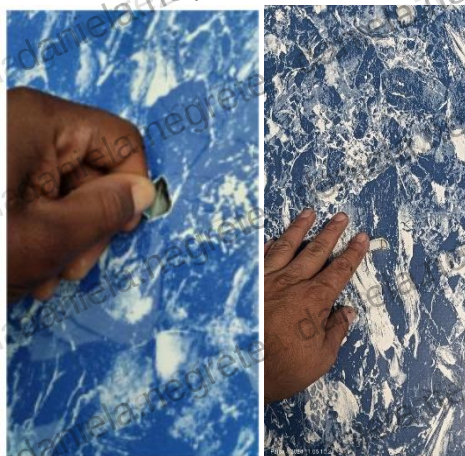
- Afectación Membrana Centro Vacacional Paipa

Sin embargo, el contratista ha mostrado buena fe y ha trabajado junto con el centro vacacional para reparar los daños de la membrana de manera eficiente, como se muestra a continuación:
